Résumé de l'expertise n° 1912/CED/2- %0045

Adresse : **Batiment intergénérationnel**

Commune : **78770 AUTEUIL**

DIAGNOSTIC PLOMB AVANT TRAVAUX

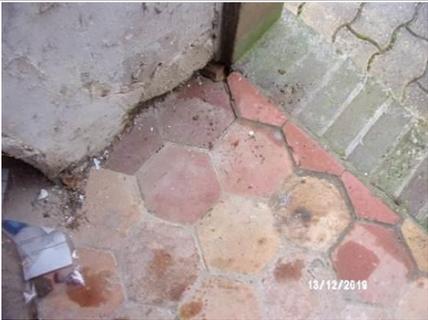
<p>Photo n° PhA001 Localisation : Rez de jardin - Pièce Ouvrage : 5 - Planchers et planchers techniques - Revêtements de sols Partie d'ouvrage : Joint de carrelage Description : Joint de carrelage Localisation sur croquis : ZPSO-001</p>

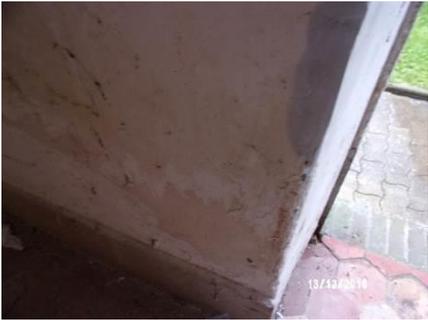
<p>Photo n° PhA002 Localisation : Rez de jardin - Pièce Ouvrage : 3 - Parois verticales intérieures - Murs et cloisons maçonnés Partie d'ouvrage : Enduit à base de plâtre projeté Description : Enduit à base de plâtre projeté Localisation sur croquis : ZPSO-002</p>

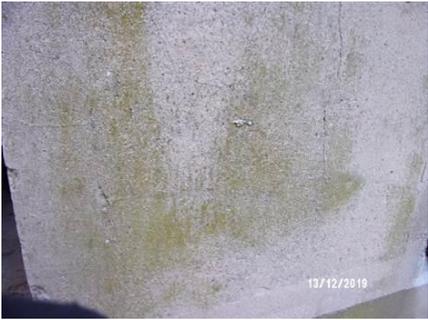
<p>Photo n° PhA003 Localisation : Parties extérieures Ouvrage : 2 - Parois verticales extérieures et Façades - Façades lourdes y compris poteaux Partie d'ouvrage : Enduit extérieur (projeté, lissé ou taloché) Description : Enduit extérieur (projeté, lissé ou taloché) Localisation sur croquis : ZPSO-003</p>

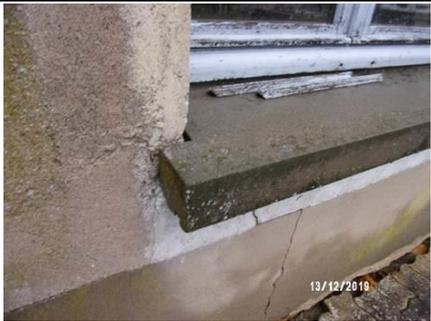
<p>Photo n° PhA004 Localisation : Rez de jardin - Pièce Ouvrage : Appuis de fenêtres Partie d'ouvrage : Eléments fibres-ciment Description : Eléments fibres-ciment Localisation sur croquis : ZPSO-004</p>

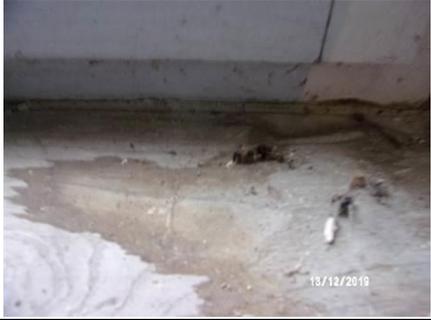
<p>Photo n° PhA005 Localisation : Rez de jardin - Pièce Ouvrage : 2 - Parois verticales extérieures et Façades - Menuiseries extérieures Partie d'ouvrage : Joint d'étanchéité entre menuiserie et structure Description : Joint d'étanchéité entre menuiserie et structure Localisation sur croquis : ZPSO-005</p>

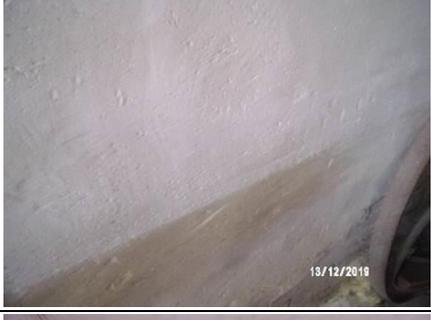
<p>Photo n° PhA007 Localisation : Rez de jardin - Garage Ouvrage : 4 - Plafonds et faux plafonds - Plafonds Partie d'ouvrage : Enduit à base de plâtre projeté Description : Enduit à base de plâtre projeté Localisation sur croquis : ZPSO-007</p>

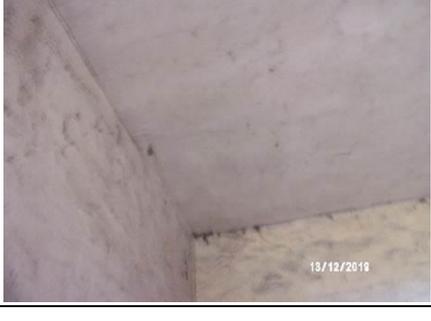
<p>Photo n° PhA008 Localisation : 1er étage - Combles 1 Ouvrage : 3 - Parois verticales intérieures - Murs et cloisons maçonnés Partie d'ouvrage : Enduit à base de plâtre lissé ou taloché Description : Enduit à base de plâtre lissé ou taloché Localisation sur croquis : ZPSO-008</p>

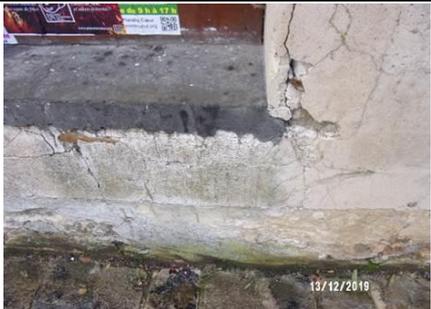
<p>Photo n° PhA009 Localisation : Rez de jardin - Grange Ouvrage : Appuis de fenêtres Partie d'ouvrage : Eléments fibres-ciment Description : Eléments fibres-ciment Localisation sur croquis : ZPSO-009</p>
--	---
